# AVIS GÉOLOGIQUE

PAG Tandel – Notes explicatives relatives aux zones à risques

2013

Administration Communale de Tandel  
6, Hauptstrooss  
L-9350 Bastendorf

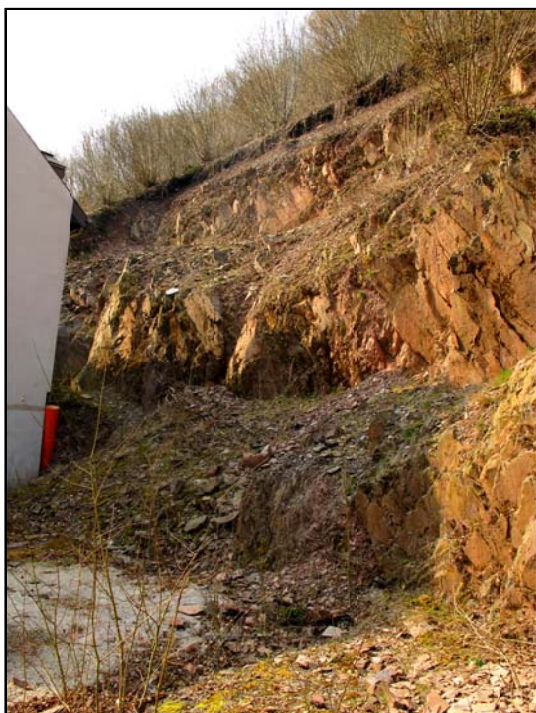
Photo 1 : *Henneschtgaass*

La probabilité d'occurrence d'une chute d'éléments rocheux est fortement augmentée dans le cas d'une intervention anthropogène (terrassement des contreforts naturels du rocher, démolition de parties de la paroi, ...) qui perturbent l'équilibre naturel de la paroi rocheuse en créant un appel au vide (voir photo).

Terrassement dans la paroi rocheuse derrière une nouvelle construction. Multiples et récurrents éboulements d'éléments rocheux.

Dans le cas de nouvelles constructions avec intervention portant atteinte à l'équilibre naturel du massif rocheux, le maître d'ouvrage devra obligatoirement fournir une étude de stabilité de la roche par un géologue/ingénieur en mécanique de roches et/ou ingénieur en statique ainsi qu'un plan de stabilisation/confortement de la paroi rocheuse après intervention.

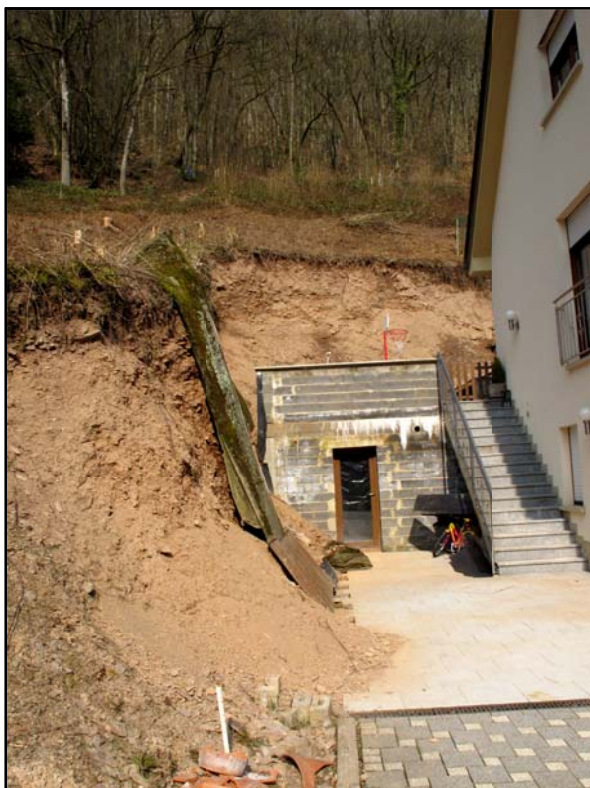
Photo 2 : *Schlapp*

L'équilibre critique des éboulis est atteint dans le cas de terrassements dans le pied des éboulis (enlèvement du contrefort) et de la mise en œuvre de talus plus raides (photo 2). Une déstabilisation de l'équilibre des masses d'éboulis est également générée par le déboisement et la création de bernies mal drainées qui permettent l'infiltration des eaux de précipitation dans le sol.

Terrassement du pied des éboulis de pente. Le talus vertical à l'arrière d'une terrasse avec aire de jeu présente une hauteur de plus de 2 m. Haut risque d'éboulement en masse.

Dans le cas de nouvelles constructions avec terrassement des éboulis de pente, le maître d'ouvrage devra obligatoirement fournir une étude de stabilité de pente par un géologue/ingénieur en mécanique de roches et/ou ingénieur en statique ainsi qu'un plan de stabilisation/confortement du talus après intervention.

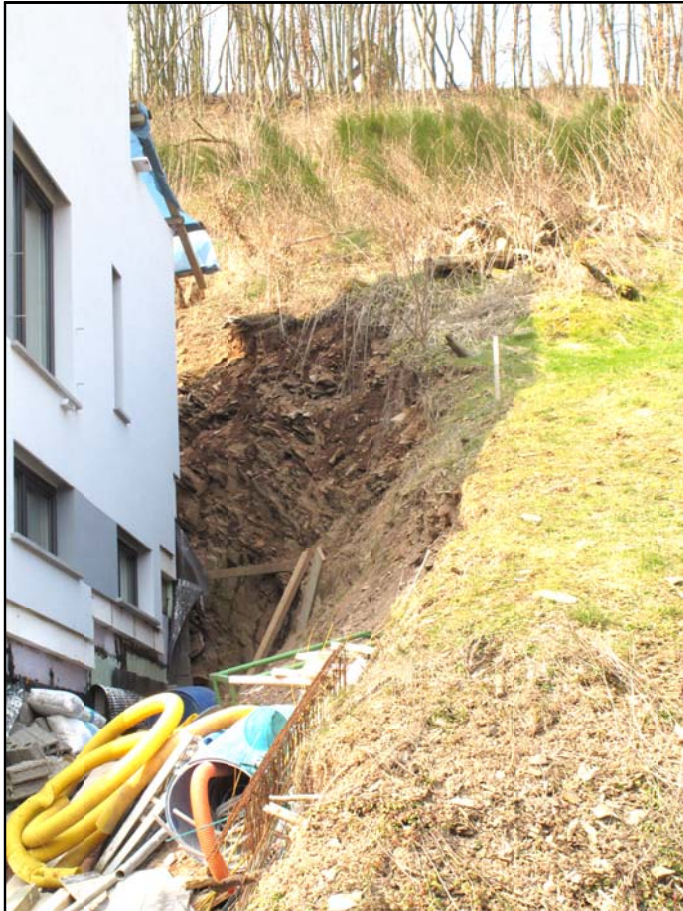
Photo 3 : *An der Kepp*.

Dans les zones concernées on observe des éboulis de pente de moindre épaisseur qui recouvrent la formation rocheuse. Les terrassements réalisés pour la construction de bâtiments atteignent l'affleurement de la roche. Les éboulis non consolidés d'épaisseur variable sont présentes sur le toit de la roche mère et constituent un important risque d'éboulement (photo 3).

On observe dans la partie basse de la fouille réalisée pour la construction du bâtiment l’affleurement des schistes du Siegenien. Ils sont recouverts d’éboulis qui forment également le talus visible à l’avant-plan.

Voir recommandations sous points a et b.
